Anteckningar från möte med Lokalförvaltningen 2016-06-30 angående Kalvhagskolans byggnadstekniska status

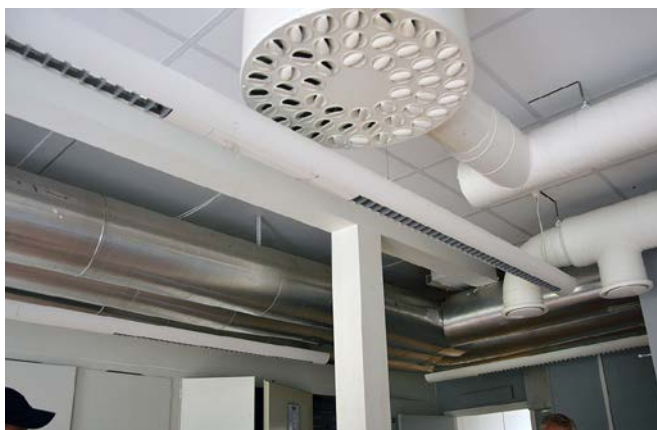
Skollocalerna är uppförda 1971 med krypgrund. Med facit i hand borde markförhållandena och vattenföringen ha studerats betydligt bättre och andra metoder använts vid grundläggningen. Vi förevisades i byggnad A den östra skolbyggnaden som sedan något år är utrymd pga mögellukt. Vi kunde notera att det numera är synnerligen välventilerat med moderna luftreningsaggregat, stora ventilationskanaler och i grundutrymmet verkar en avfuktare. Vissa golv hade fått luktpärr med cTrap, ny masonit och linoleummatta.

Kraftiga ventilationskanaler i östra byggnaden

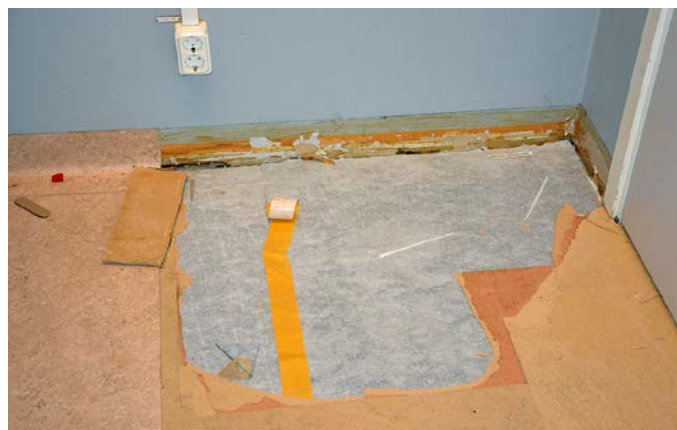
Nya golvet upprivet för inspektion

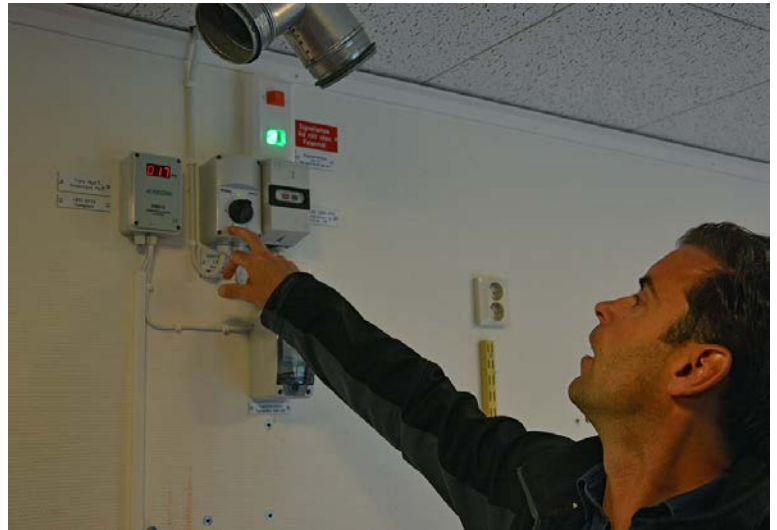
Den större skolbyggnaden med matsal och eget kök har också krypgrund, men här har installerats ventilation med visst undertryck i kryputrymmet, liksom även en grundvattenlänspump som håller grundvattnet ca 40 cm under kryputrymmets golv. Här kunde också observeras en blågrå lera som avlagrats när havet täckte Kalvhagenområdet. Sådan lera anses indikera svårigheter vid anläggande av byggnader, inte minst för att lerskikten kan föra grundvatten långt sidledes, eftersom den verkar som tätskikt.

Christopher visar den lättskötta automatiken för ventilationen

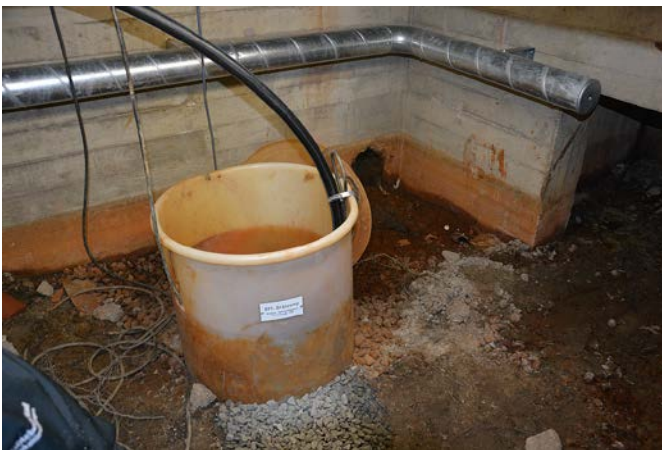
Vi besökte slutligen gymnastiksalen som också är från 1971. En funktionell byggnad med ventilationsaggregat, som dock inte var i drift när vi kom. I våras hade man tagit upp ett inspektionshål i golvet åt norr och observerat att grundvattnet där stod 20 cm upp på grundmurarna. Liksom i huvudbyggnaden hade man nyligen installerat grundvattenpumpning och ventilation i krypgrunden, liksom ny asfaltering på utsidan för att hålla undan vattenpölar.

Grundvattenpumpning i gymnastiksalen. Obs märken på väggarna efter lång tids vattenstånd.

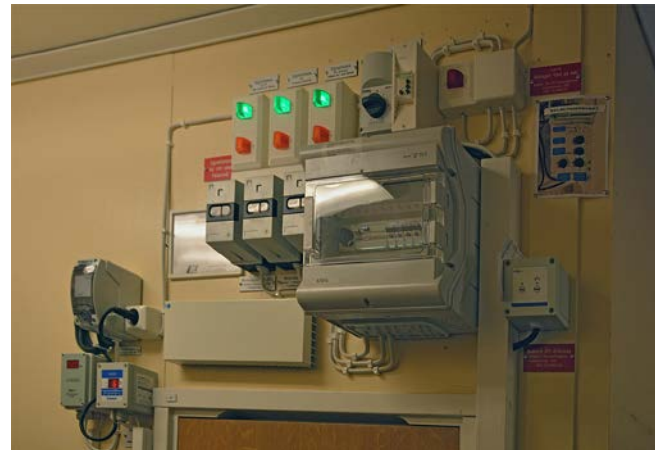
Automatik för pump och ventilation i gymnastiksalen
